# Blyinddækning af portaler og vinduesindfatninger på Utstein kloster

Mathies Ekelund Erlandsen

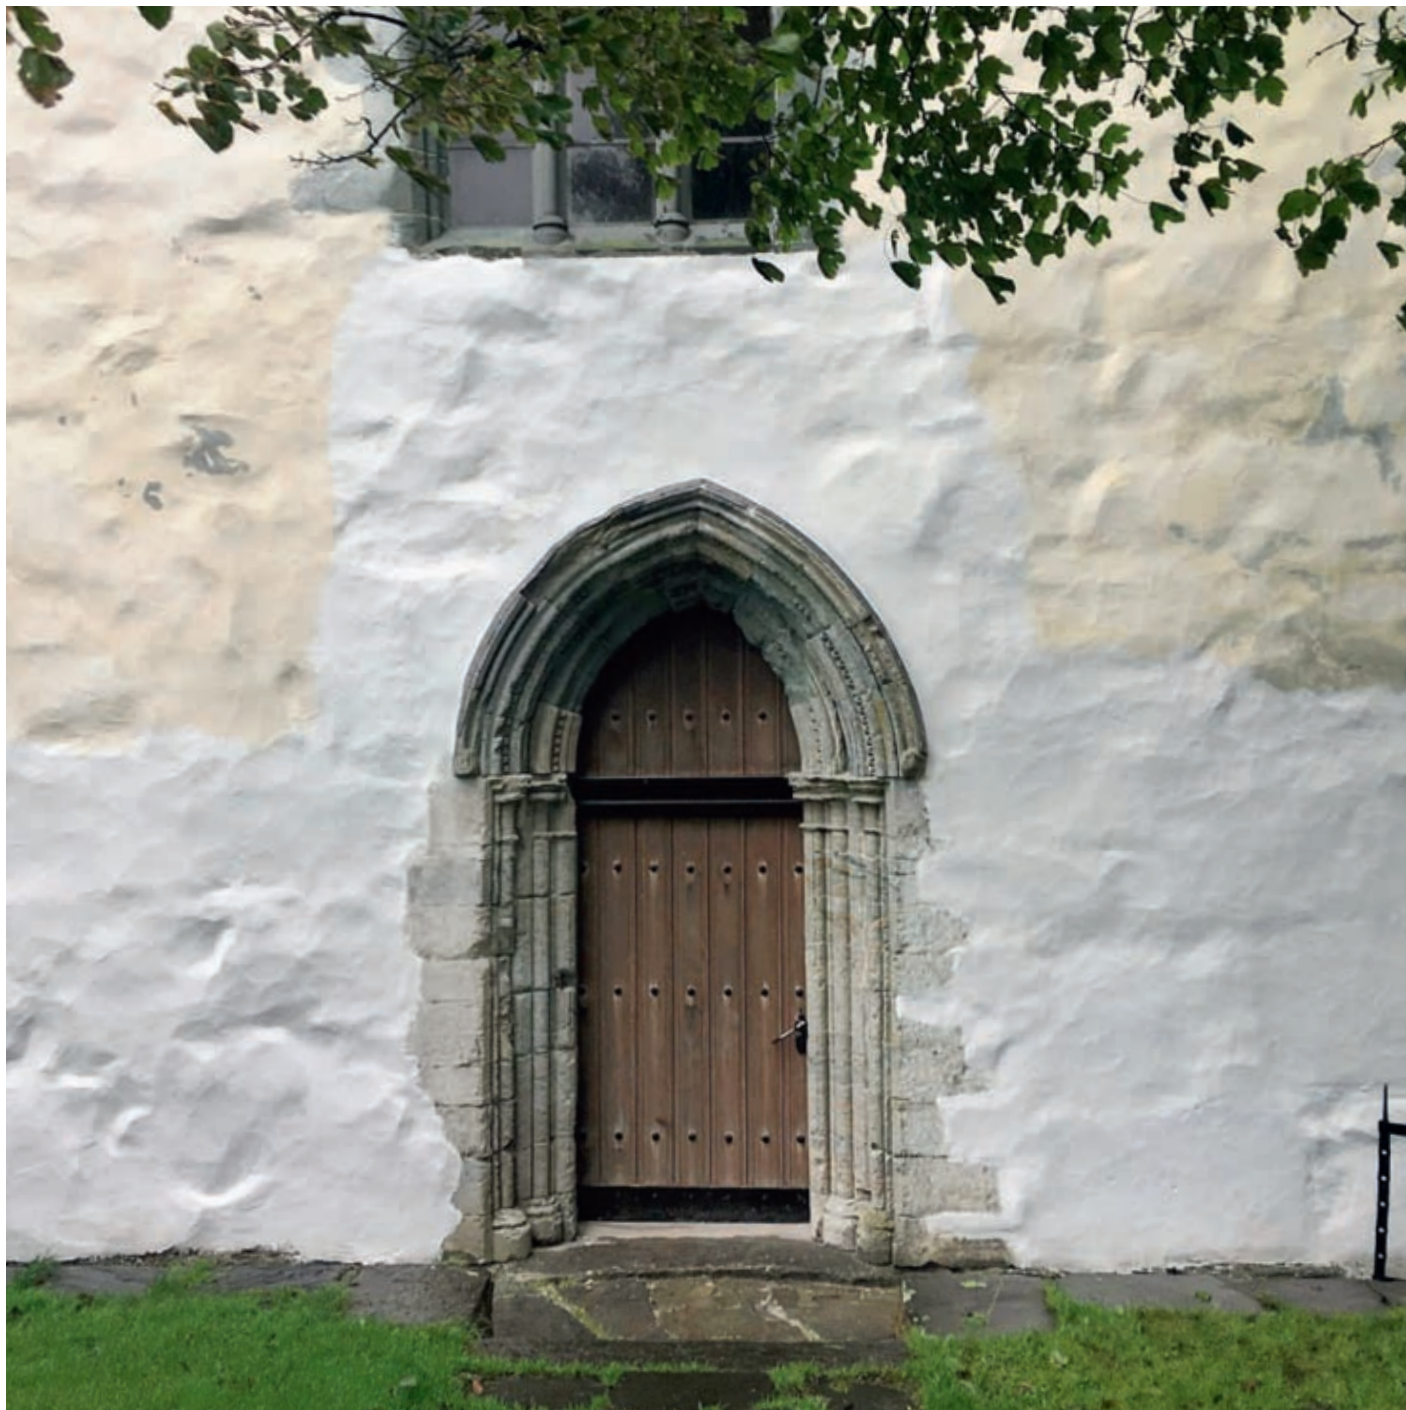
Figur 1. Kirkeskibets vestportal efter blyinddækning og oppudsning. Billedet er taget efter at facaden har fået første, af i alt tre lag kalk.

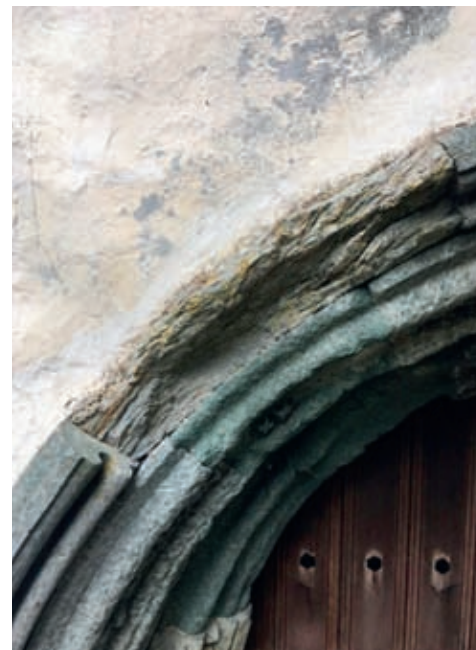
Figur 3. Kirkeskibets vestportal. Profilsten i venstre side af bueslaget er stærkt eksfolierede.  
Foto M. E. Erlandsen 2018

Hvis nedbrydningen er gået for langt, og stenen har mistet sin bæreevne eller sit udtryk, kan udskiftning blive nødvendig for at bevare et elements helhed. Et eksempel på eksfolieret og kraftigt nedbrudt klæbersten ses i (figur 3.) Sten udskiftes hovedsagelig af to grunde: De har mistet deres visuelle- eller tekniske (bæreevne) betydning i et bygningsværk. Ved udskiftning fjernes originalt materiale, og ornamentet mister en del af sin autencitet. Udskiftning bør således undgås og ses som en absolut sidste mulighed. Dette er altid et svært og på mange måder håbløst valg at skulle træffe. Ved total eller partiel udskiftning træffes beslutningen i mange tilfælde udelukkende, fordi der er tale om en risiko for, at stenelementer kan falde ned og beskadige publikum.

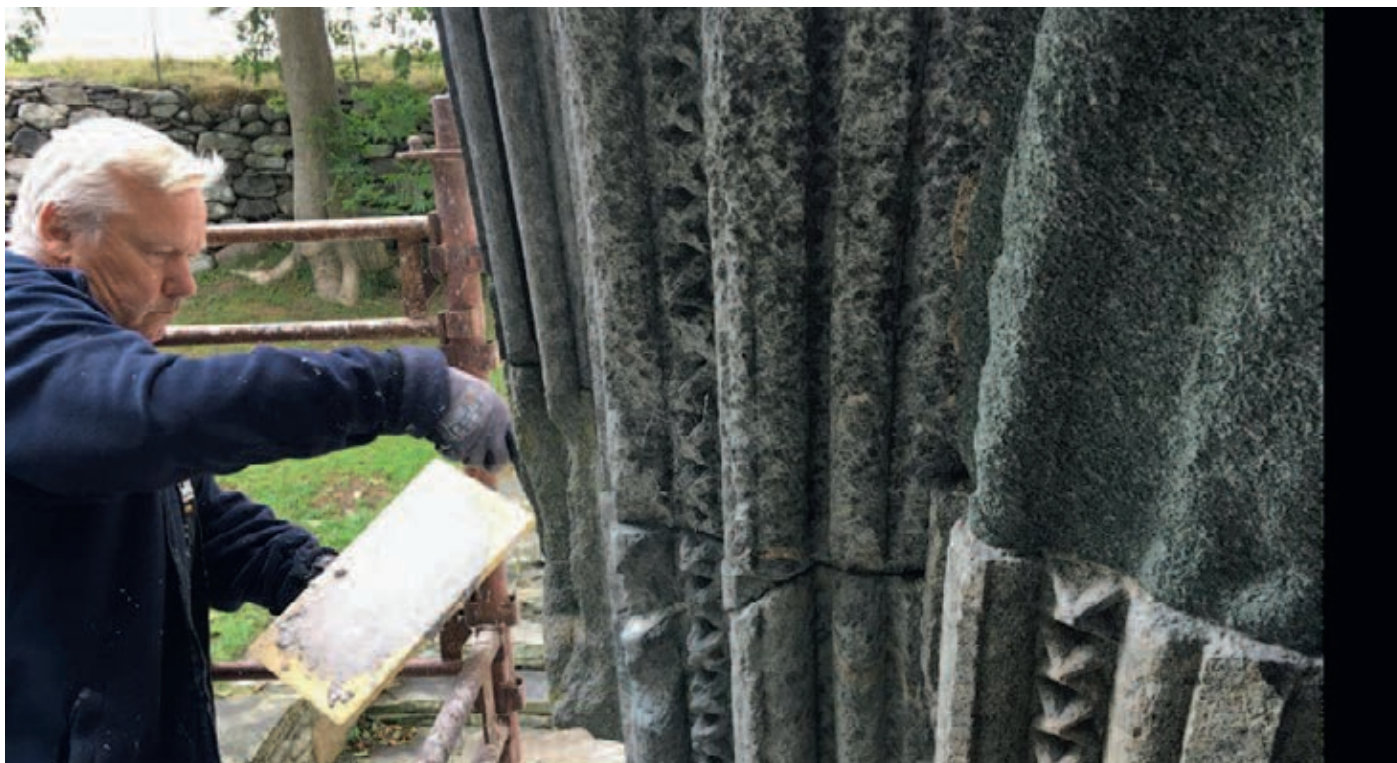
Figur 5. Murermeister Roger Gausland genfuger med kalkmørtel.

I 2018 var fugerne mellem ornamenternes sten helt eller delvist væk. Dette skyldes nedbrydning over tid, som accelereres af store mængder vand fra mange og kraftige regnbyger. De manglende fuger påvirker direkte vandindtrængningen i stenen lokalt hvor fugen mangler, men også længre ind i indfatningen, hvortil vandet ledes af små kanaler, som de manglende fuger virker som. Derfor var genetablering af de manglende fuger en væsentlig del af hele istandsættelsen og var første fase i pilotprojektet. Fugerne i bueslagene blevet lukket med kalkmørtel, (se figur 5.)

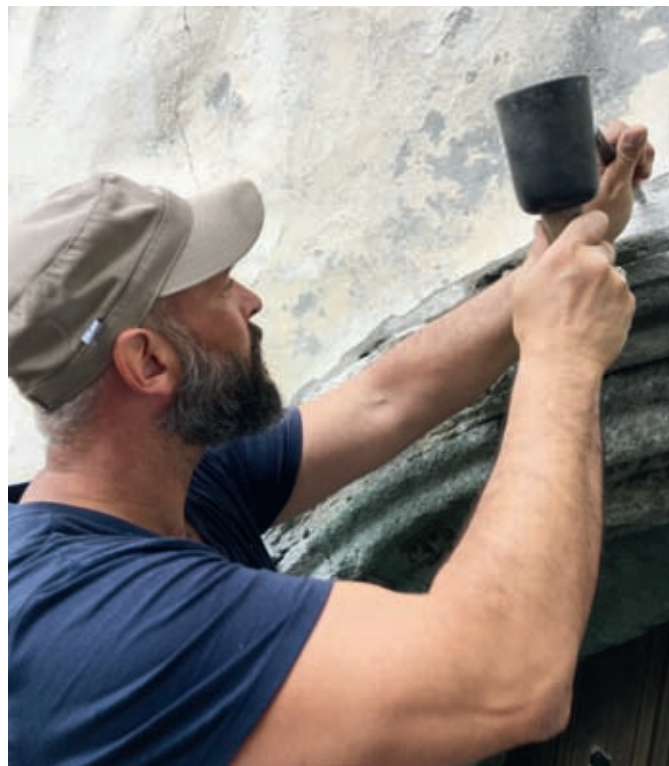
Figur 6. Bygningsantikvar M. E. Erlandsen banker af facadepudsen med knippel og mejsel.  
*Foto Trond Bø 2018*

Efter at fugerne mellem ornamentets dele er lukket, kan blyinddækningsarbejdet påbegyndes. Facadepudsen bankedes nænsomt af, rundt om hele bueslagets længde, (se figur 6.) Facadepudsen blev fjernet med stenhuggermejsel og en blød knippel, som ikke forårsager nogen form for skade på de bagvedliggende sten og profilet. Hele proceduren var veltilrettelagt og baseret på dokumentation der forelå fra tidligere opmålinger og bevaringstiltag. Facadens kalkpuds er det, man kalder offerlag, et lag som bygges op og genetableres gennem år efter år med vedligeholdsarbejder. At fjerne pudsen ses i denne sammenhæng som bygningsantikvarisk forsvarligt.

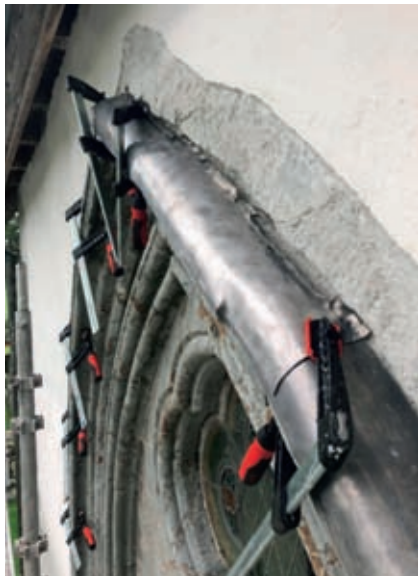
Figur 7. Blyinddækning placeres i mindre stykker over bueslaget.

Da kalkpudsen var fjernet, fremstod profilstenene tydeligt fra de bagvedliggende mure af kvadersten i granit. Vi havde på forhånd indgående studeret billedmateriale over portalerne og vinduesbuerne og vidste ud fra det, at profilstenene fulgte bueslagets kurve, så blyindækningen ville blive placeret på en så favorabel måde som mulig – det vil sige, at blyet kunne ligge tæt indtil profilbåndets top, (se figur 7.) Blyet skulle kun være fæstnet i murværket og pudslaget, og ikke i de bagvedliggende kvadersten.

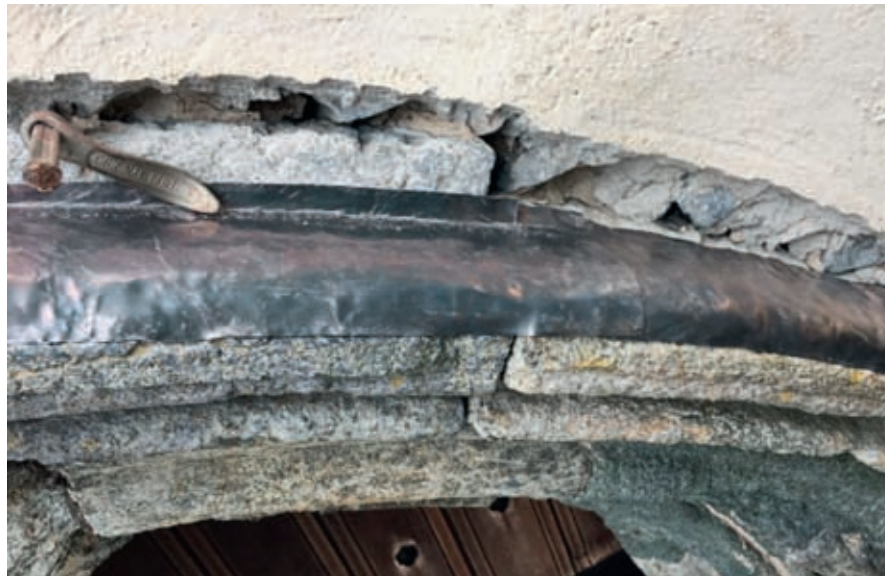
Over til højre: Figur 8. Blyinddækningen midlertidigt fastgørelse til profilet med skruevinger.

bøjet så det fint og tæt følger bueslagets kurve i alle retninger. Ind mod muren fik hvert enkelt stykke bly en op-bøjet kant på en cm., der skal fungere som eneste forankring i det nye pudslag. I figur 8 vises hvordan blyinddækningen blev fastholdt kortvarigt af murersøm og skruevinger, indtil pudslaget og fugerne i murværket blev genetableret.

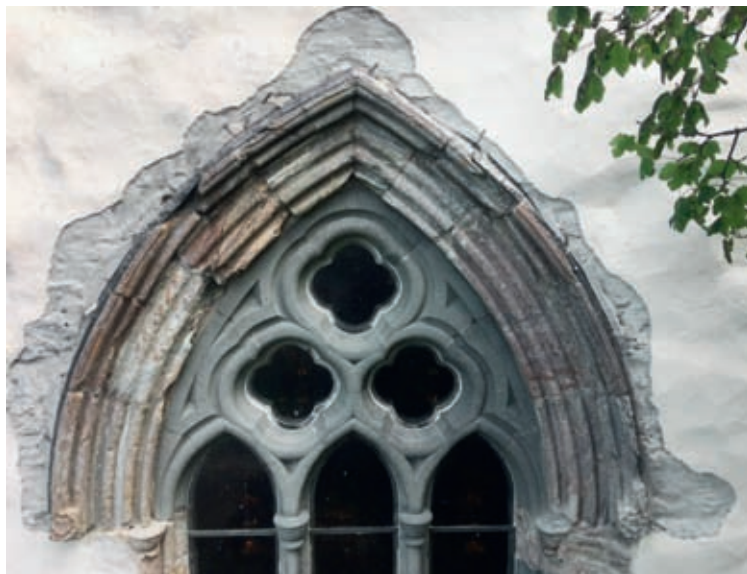
Figur 9. Blyinddækningen er placeret over bueslaget. Pudsen er borttaget og er klar til at blive genetableret.  
Foto M. E. Erlandsen 2018

Facadepudslaget ovenover de dekorative profilsten skulle genetableres på bedst tænkelig måde. Der valgtes at fjerne en større del af det omkringsiddende kalkpudslag for at kunne sikre vedhæftningen og udligne ujævnheder i pudslaget på en visuelt harmonisk måde. I figur 9 vises, hvordan det så ud, når facadepudsens er borttaget, og blyinddækningen var på plads over bueslaget. Næste trin var at genetablere facadepudsens.

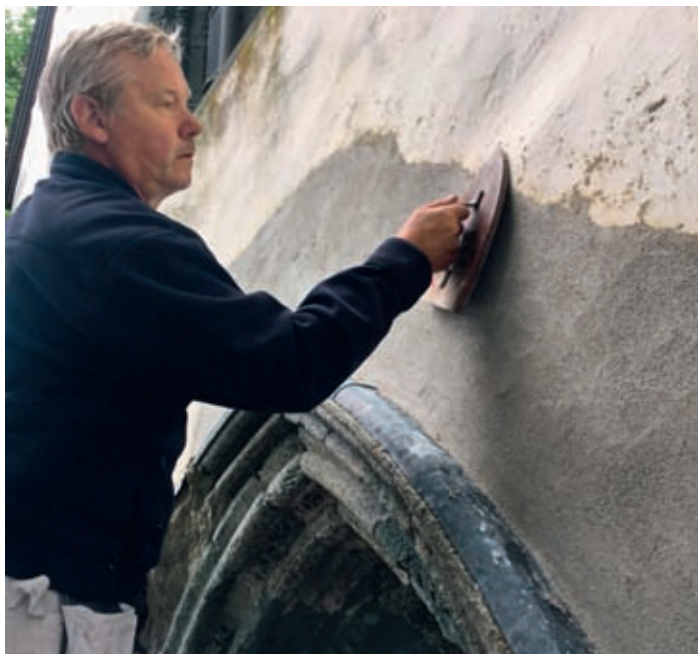
Figur 10. Muremester Roger Gausland *filser* facaden, så det nye pudslag bliver forbundet med den resterende facadeflade.

gunstigste vilkår. Efter at denne del af arbejdet er afsluttet, afventes der ca. 1-1,5 time, til det *jordfugtige* kalkmørtellag har sat sig. Herefter skal fladen med nænsom hånd filses med et særligt filsebræt, så fladen kommer i niveau med de omkringliggende murflader, (se figur 10.) Derefter kalkes hele facaden, så den fremstår som en helhed, (se figur 11.) Som det fremgår af Figur 1, er der en stor farveforskel mellem den nye- og ældre kalkning. Dette skyldes, at den ældre kalk er opblandet med gult pigment. Dette er en fremgangsmåde, som ikke længere bruges på Utstein kloster.

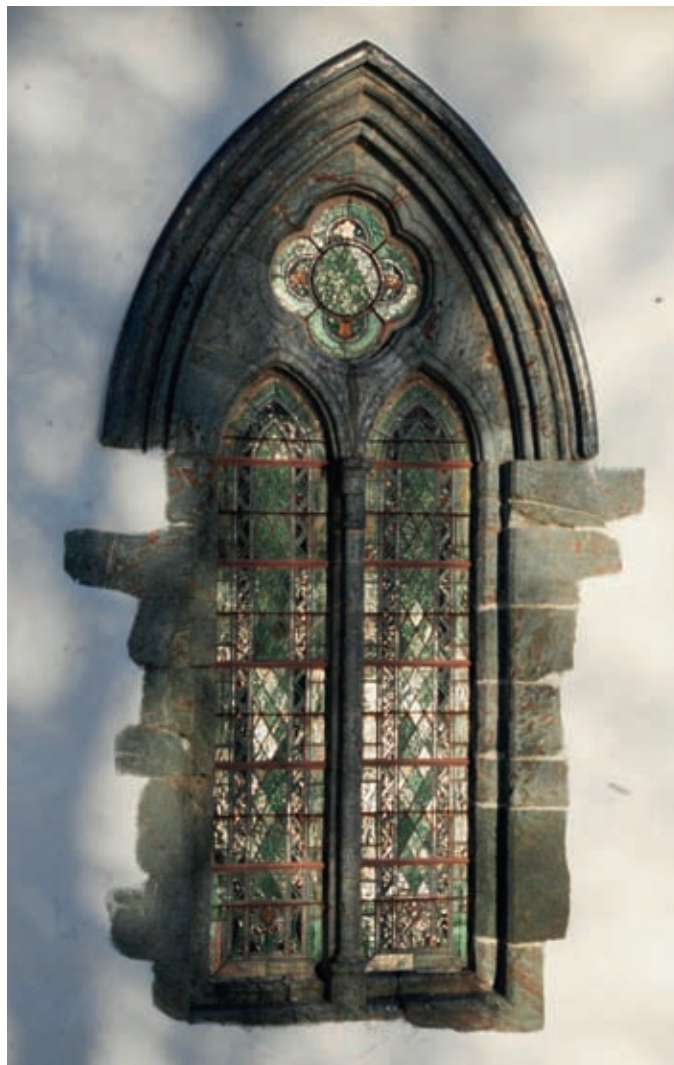
Figur 11. Vindue på kirkeskibets sydøstfacade, efter endt blyinddækningsarbejde.
