# MUSEUM STAVANGER

## Årbok 2012

# Abbedens Hus – en ruin reiser seg

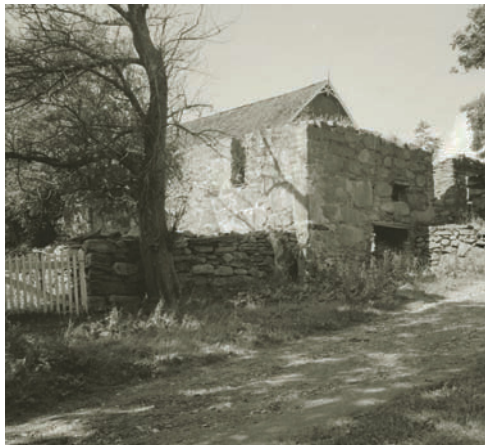
Ruinen fotografert i 1939 (over) og 1940 (høyre side).

I løpet av dette året raste østmuren sammen og ble ikke reparert før i 1960-årene.

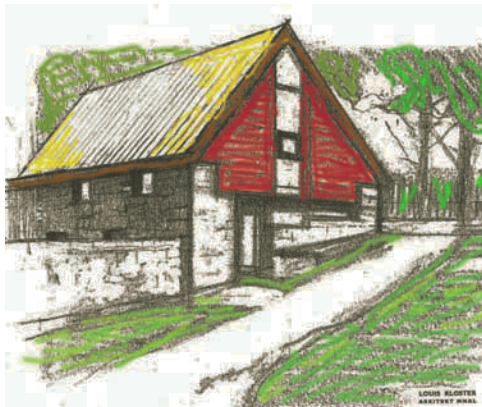
Arkitekt Louis Klosters skisse til overbygg på Abbedens hus. Overbygget var planlagt som trekonstruksjon med moderne glassfelt. Kloster antydet også takteking med bronseplater, slik han hadde utført på Sola Ruinkirke.

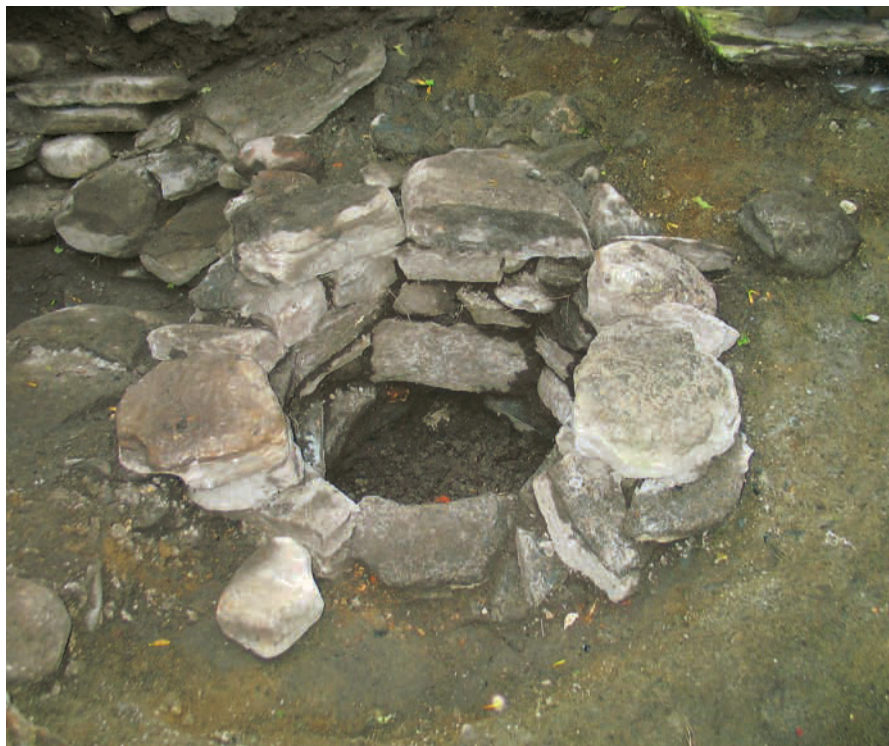
Den ene brønnen som ble funnet inne i ruinen. Etter utgraving og rensing leverer den fortsatt friskt, rent vann. Det nye golvet er nå bygd inntil brønnen og på toppen er det lagt en massiv glassplate. Brønnen har også fått innebygd egen belysning.  
Foto: Jørg Eirik Waula/MUST

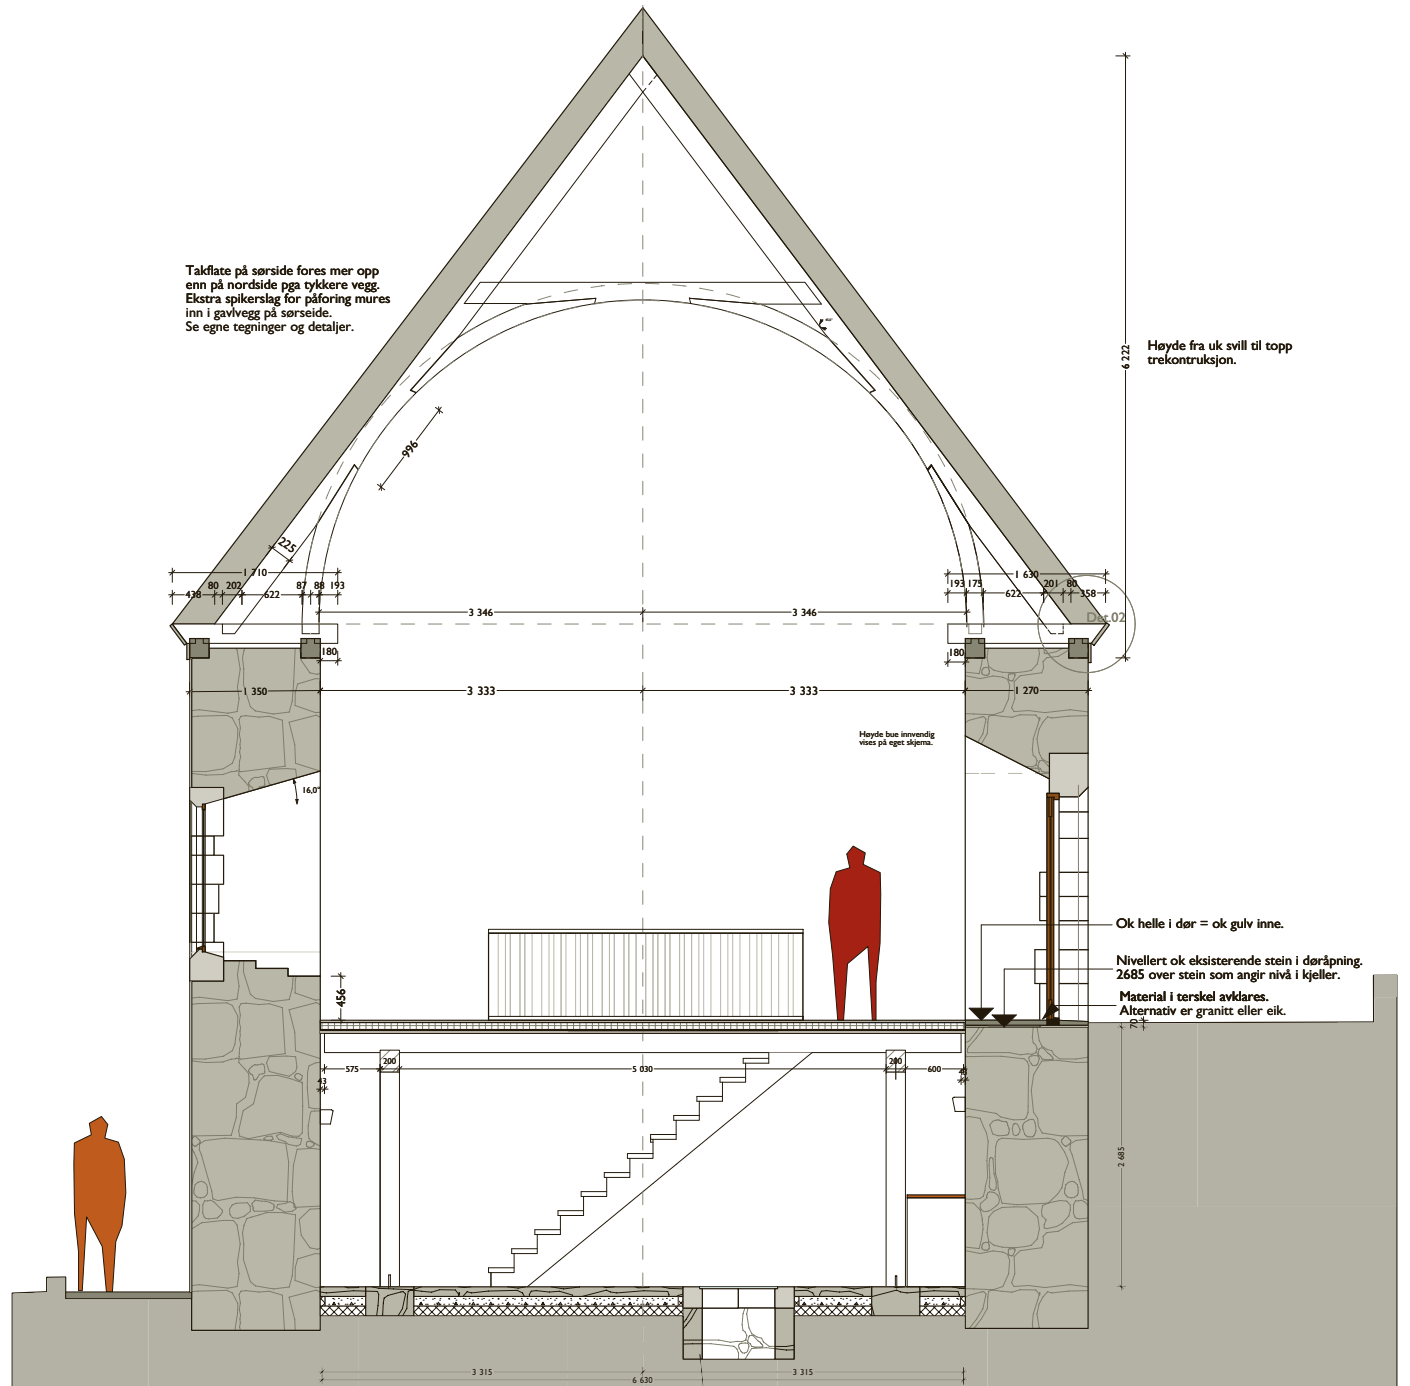
Snitt gjennom Abbedens hus. Tegningen viser proporsjonene i bygget. Kjelleretasjen har fått en takhøyde som er større enn slik det var i middelalderen. Hovedetasjen er likevel den monumentale med avstand fra golv til mønespiss på ca. 8 meter  
Tegning: Helge Schjelderup sivilarkitekter AS

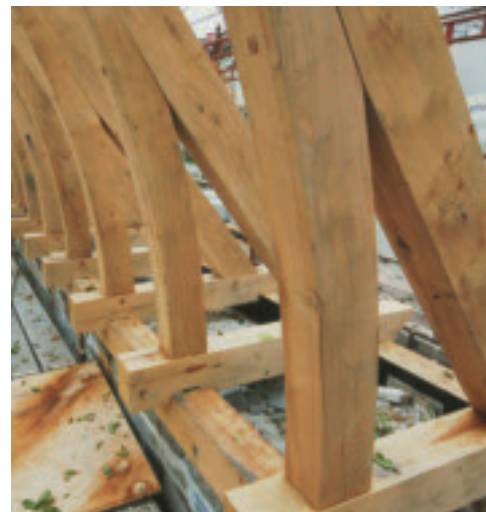
Takkonstruksjonen er laget av dansk eik, grovsaget på sagbruk i Nord-Tyskland, tilskåret på båtbyggeri i Hardanger, for så å bli transportert til og endelig montert på Utstein. Et ekte Nordsjø-samarbeid.

Bygningen er overdekket med en takkonstruksjon med kraftige sperr, understøttet av buede elementer, alt i massiv eik. Konstruksjonen bygger på tilsvarende konstruksjoner som en har studert i Gråbrødrekirken i Lincoln i England, samt i middelalderkirkene i Sædding og Borris på Jylland.

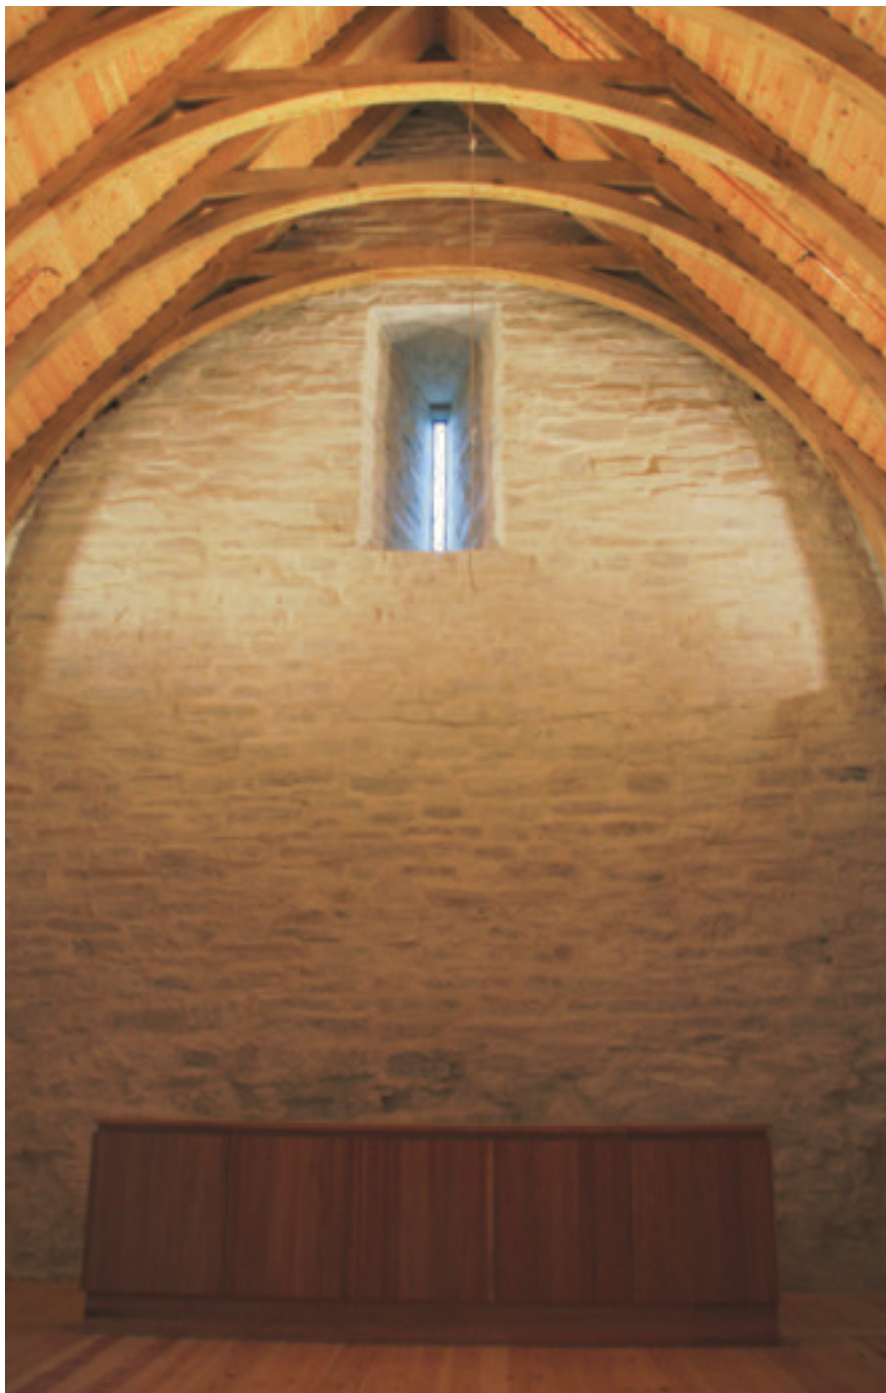
Til venstre: Hovedetasjen har få, men virkningsfulle elementer: furugolv med breie bord, benk i eik for AV-utstyr og teknisk styring, gavlvegger av solid mur med spaltevindu høyt oppe og takkonstruksjonen i eik med sutaksbord i furu.

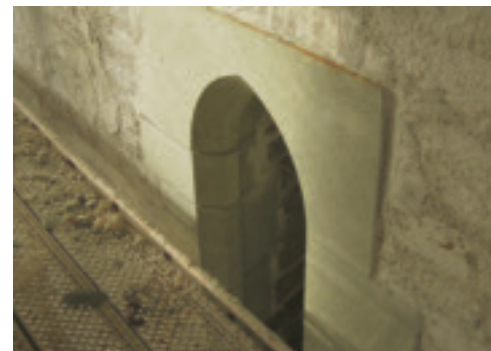
Over: Et av de gotiske vinduene på sørsida med klebersteinsprofiler.

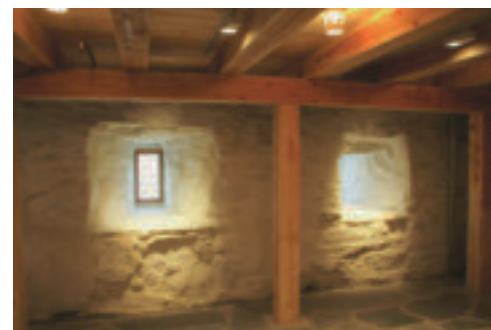
Under: parti av underetasjen med stolper, dragere og små vindusnisjer.

Etasjeskillet mellom under- og overetasje er av bruksmessige årsaker plassert noe høyere enn de originale konsollsteiner på vegger/hjørner skulle tilsi. Konstruksjonen står på åtte stolper, fundamentert i kjellergolvet, og belaster ikke murverket. Stolper, dragere, bjelker og golvbord er utført i furu.

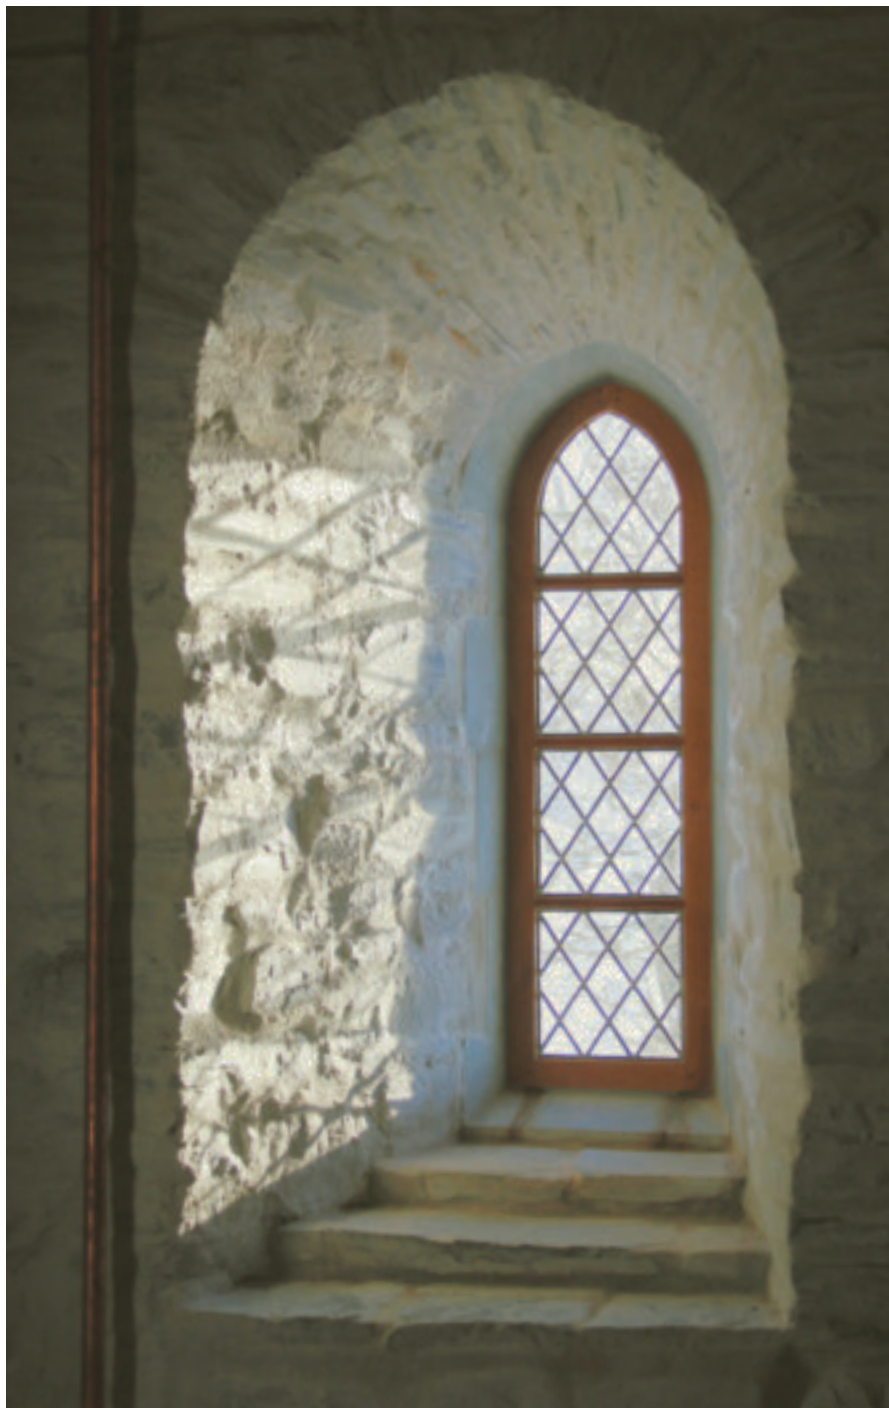
Et av de gotiske vinduene i hovedetasjen. Det er valgt innfatning i eik, blyglassramme og små rombeformede glassfelt. Middelalderens traktformede vindusnisjer gir god belysning også etter vår tids krav. Den estetiske virkning er imidlertid av helt andre kvaliteter enn moderne løsninger.

Originale vindusåpninger i kjeller, rekonstruerte vindusåpninger i 1. etasje, inngang kjeller og 1. etasje er utformet med hogde klebersteinsinnfatninger. Disse bygger på samme form og typer som finnes i klosterbygget. Glass i vinduer har innfatning og ramme i eik. I begge gavler er det satt inn lysspalter i form av enkle rektangulære, stående faste vinduer med klebersteinsinnfatning.

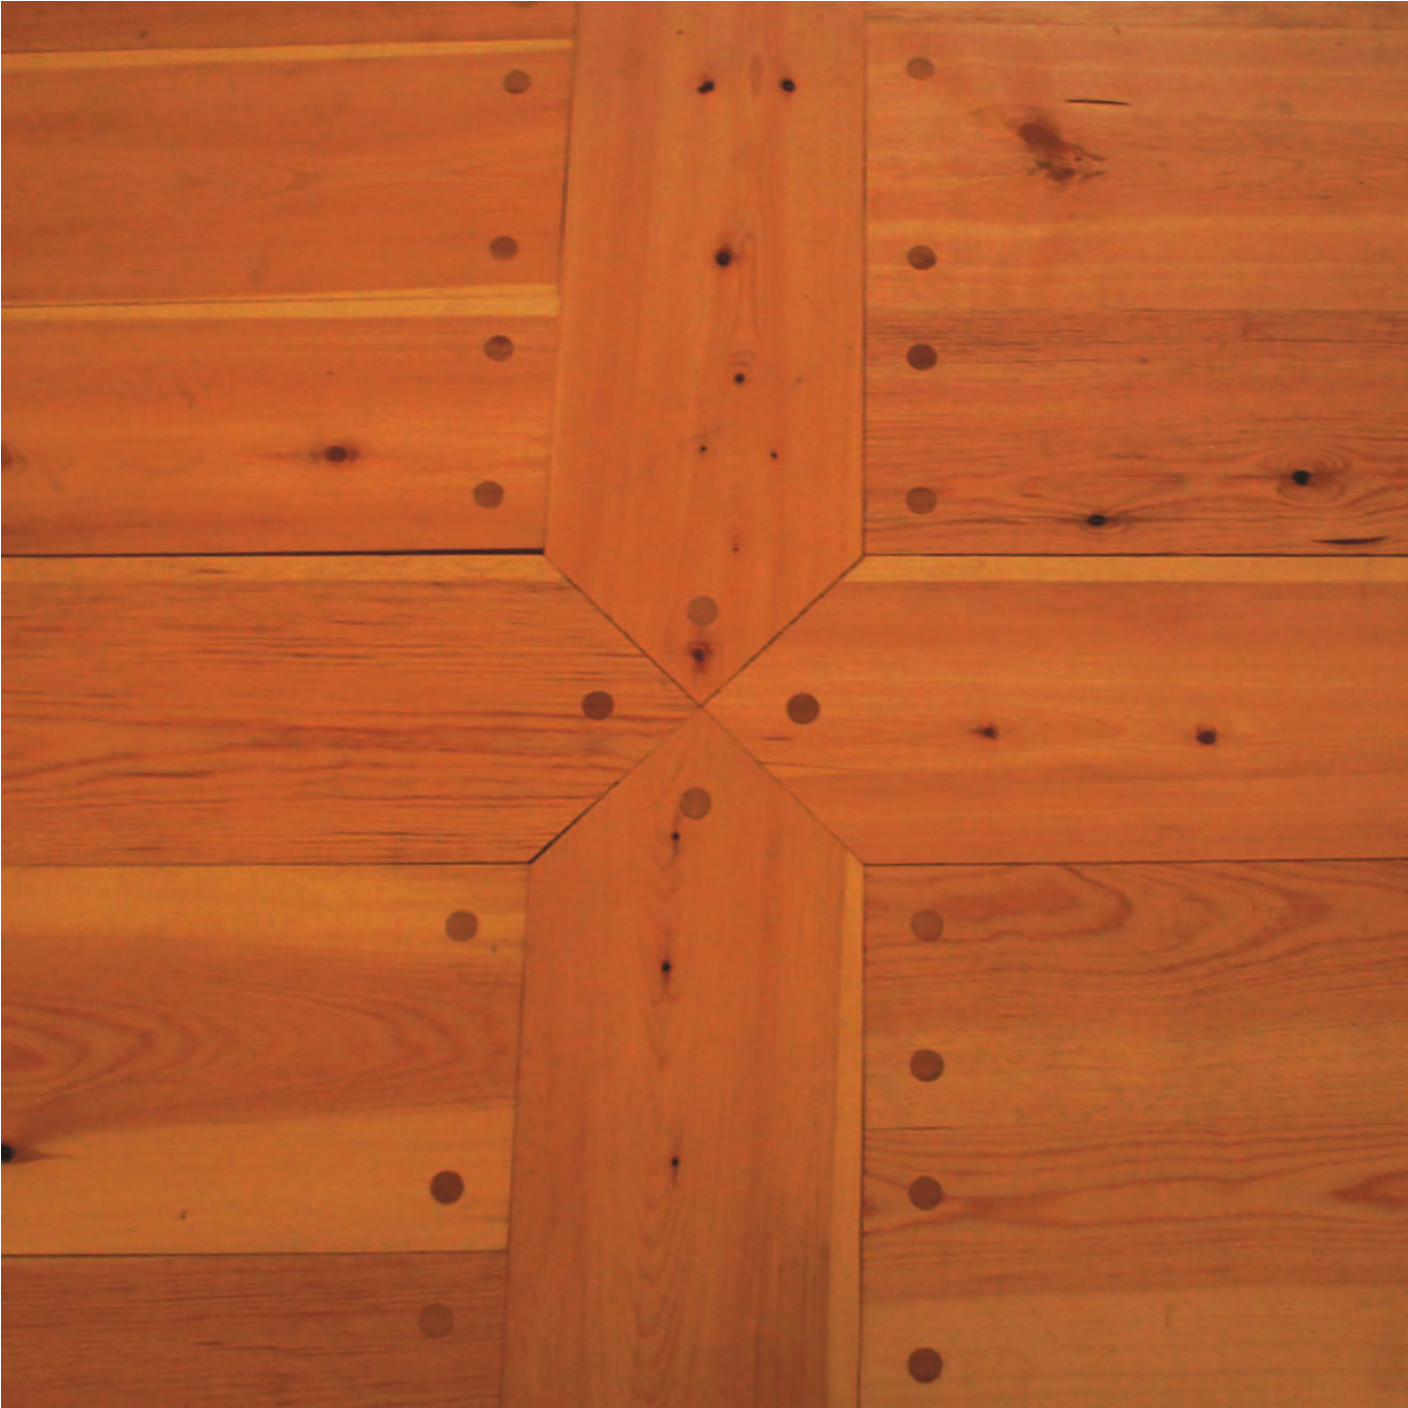
Detalj av golvet som viser stjernemønsteret.  
Foto: Jørg Eirik Waula/MUST.

Golvet er utført med breie, massive furubord i varierende bredde lagt med rot mot topp, dvs. kileformet plank. Golvet er delt i seks felt med noe breiere bord som «innramming».
